# EVALUASI KUALITAS CONCRETE BOX GIRDER SECTION A0 BOX GIRDER PIER 38, 39 dan 40 JEMBATAN SURAMADU

Nur Ahmad Husin \*)

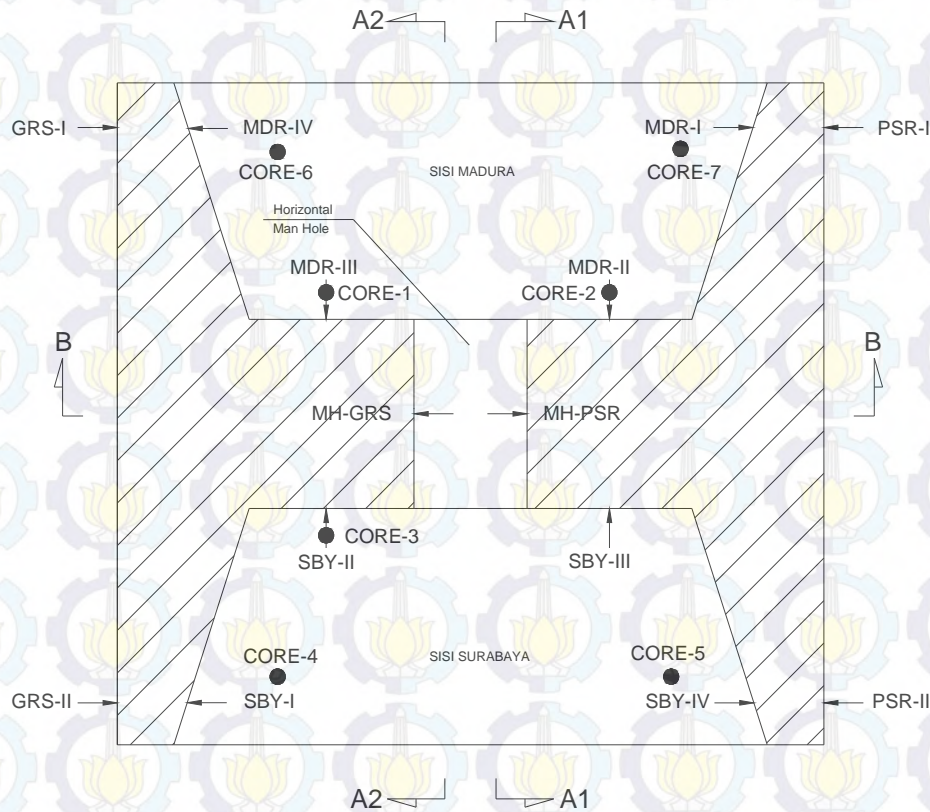
**Gambar 5.** Lokasi titik core pada box girder sisi Gresik di Pier 39

- Secara visual hasil uji drilling core beton di tiga titik, konsisten dengan hasil uji UPV dan tidak ada indikasi bahwa bagian beton yang tidak terlihat (bagian dalam/tengah) mengalami keropos. Keropos/defect hanya terjadi hanya pada bagian bawah box girder dimana tulangan sangat rapat dan beton tidak dapat dipadatkan dengan sempurna.

- Dari uji tekan 3(tiga) sample hasil core drill, mutu beton pada titik pengujian dinyatakan dapat diterima secara teknis.
- Berdasarkan hasil investigasi diatas secara teknis box pada pier 38, 39 dan 40 bisa dilakukan perbaikan (repair) terhadap bagian-bagian beton yang mengalami keropos karena beton pada ketiga pier tersebut dari hasil investigasi keseragaman beton sebagian besar cukup baik.
